雹災被害から大切なお車を守るために

実際の被害事例

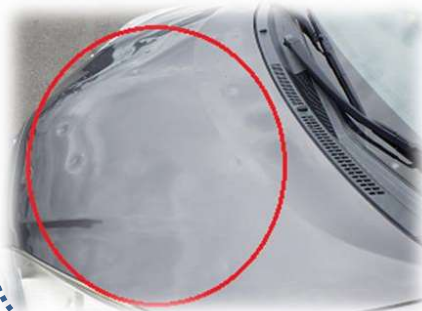
<事例①>

国産小型乗用車 損害額：約55万円

ボンネット全体に凹み

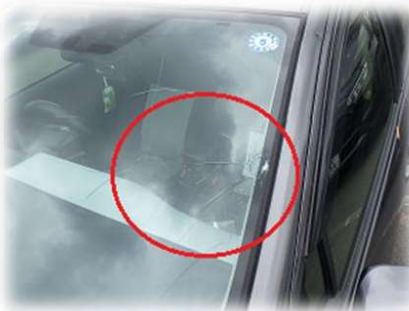
フロントガラスに割れ

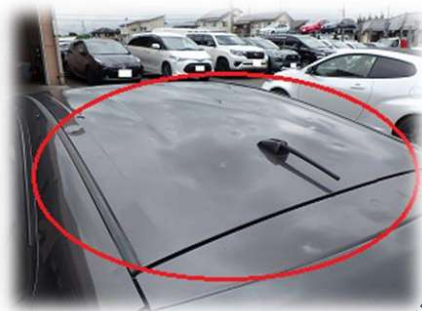
ルーフ全体に凹み

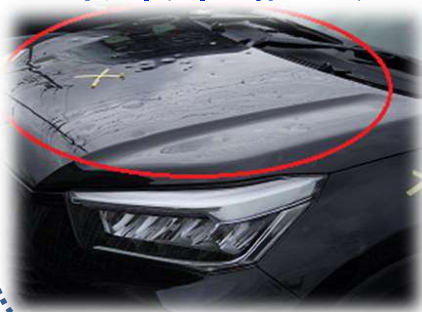
<事例②>

国産小型乗用車 損害額：約120万円

ボンネット全体に凹み

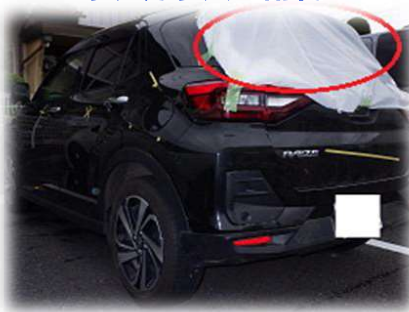
リアガラスに割れ

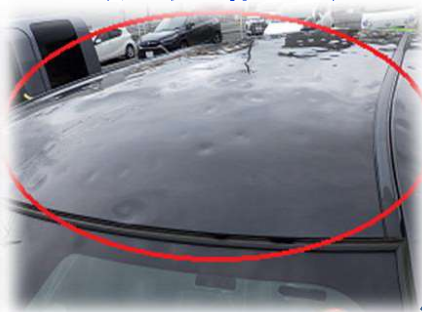
ルーフ全体に凹み

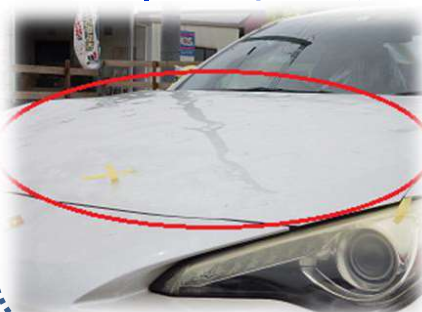
<事例③>

国産普通乗用車 損害額：約140万円

ボンネット全体に凹み

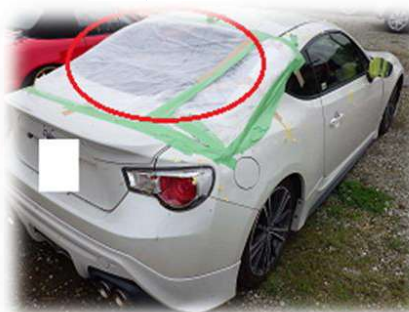
リアガラスに割れ

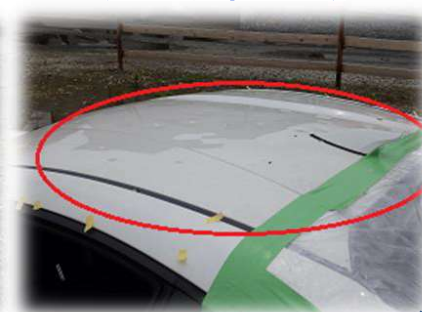
ルーフ全体に凹み
